Бюллетень технического обслуживания

BO-0066T-0615

Отслаивание хромированной отделки от молдинга переднего бампера

RAV4

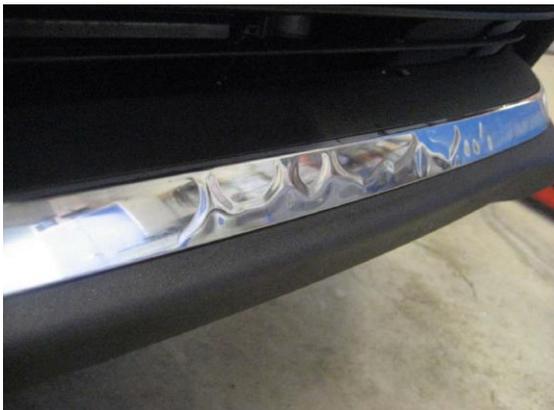
Некоторые клиенты могут указывать на отслаивание или набухание хромированной отделки молдинга переднего бампера (см. рис.).

В качестве контрмеры поставщик внес изменения в процесс травления: был изменен контрольный диапазон серной кислоты, хромовой кислоты и температуры травящего раствора.

Заменить новой деталью в соответствии с инструкциями в руководстве по ремонту.
