# Бюллетень технического обслуживания

BO-0065T-0615

**Скопление конденсата в противотуманных фарах**

RAV4

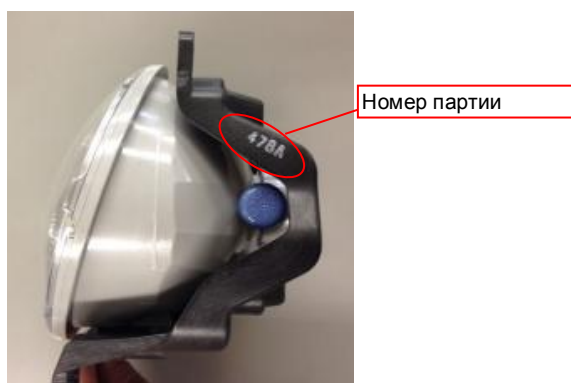
Вид сверху, справа

Различить детали, которые были произведены до и после контрмеры, можно по номеру партии на верхней поверхности детали (см. рис.). В первых трех знаках зашифрована дата производства. Если три знака имеют большее значение, чем «4Y3», деталь выпущена после внедрения контрмеры.

«4Y3» обозначает следующую дату производства: 03.11.2014 г.
