# Бюллетень технического обслуживания

BE-0061T-0615

**Система Touch&Go (plus): выпуск программного обеспечения версии 2.11.5 с устраненной проблемой автоматического проигрывания потоковой аудиоинформации по интерфейсу Bluetooth**

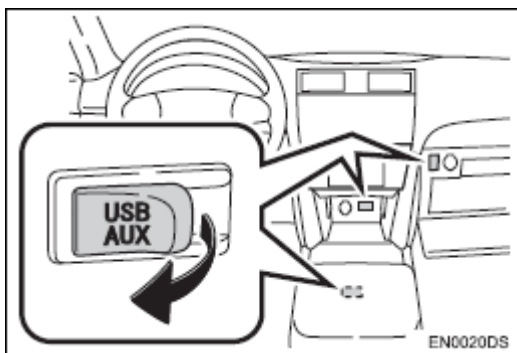
1. Распакуйте архив и скопируйте программное обеспечение на USB-накопитель. USB-накопитель должен быть чистым, а программное обеспечение должно сохраняться в корневую папку (т. е. не создавайте новую папку)
2. Включите зажигание (см. примечание по поводу аккумуляторной батареи) или запустите двигатель автомобиля.
3. Откройте крышку порта USB или порта подключения внешнего оборудования.  
Порт USB или порт подключения внешнего оборудования находится на панели приборов, в ящике консоли или в перчаточном ящике. Расположение и конструкция порта зависит от модели автомобиля. Более подробная информация приведена в наглядном указателе руководства по эксплуатации.

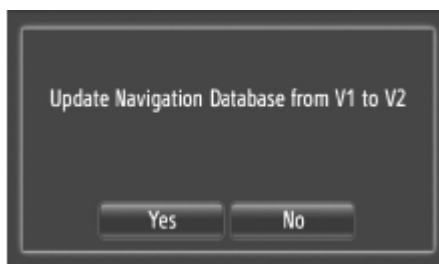
4. Вставить USB-накопитель. АВТОМАТИЧЕСКИ отобразится следующий всплывающий экран.

**Обновление программного обеспечения с версии xxx до версии 2.11.5L/H или выше.**

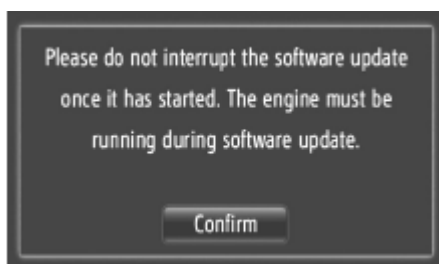
5. Прикоснуться к «Yes» (да). → Будет отображаться следующий экран.

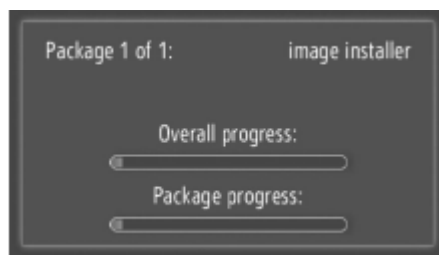
6. Прикоснуться к «Confirm» (подтвердить). → Начнется загрузка.

Время загрузки версии программного обеспечения 2.11.5 L составляет приблизительно 18 минут.
